# Rafrachissement de l'intérieur et mécanique de Momovik

- Land Rover Série 2, 2a et 3 - Mécanique, restauration -

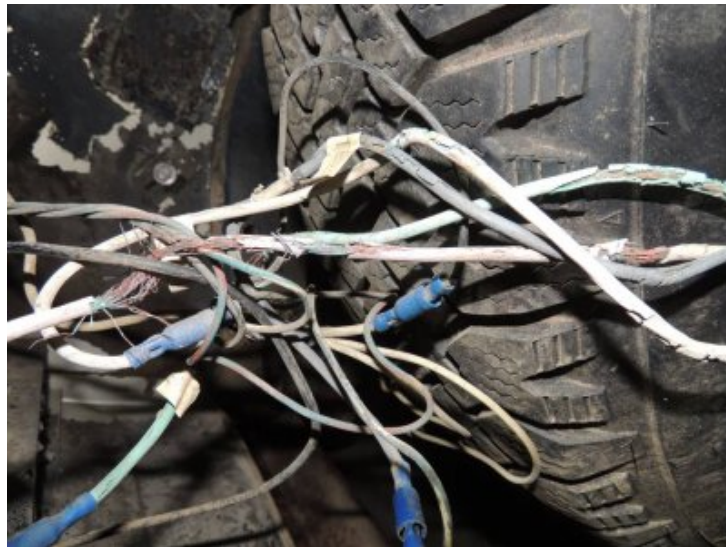
### Fil de mauvaise qualité

En faisant la peinture, j'ai trouvé des fils à nu avec l'isolant craqué.

L'électricité au niveau des phares a été refaite. Le fil utilisé est %& ?%& une cochonnerie sans nom. ça devrait être illégal de vendre ce genre de fil. Dans les ailes avant, à l'arrière, sous le véhicule, les fils se sont décolorés et les gaines sont tombées en poussière où ce sont fissurées. Résultat, des fils à nu par endroit ! J'ai du refaire une partie du faisceau électrique.

- Refait toute l'électricité des feux arriere.
- Refait tous les faisceaux des feux avant.
- changé les clignotants arrière pour des feux d'origine.
